Archeologische begeleiding van de werken in het bedrijfsgedeelte van de Sint Trudo abdij te Sint-Truiden:

Rioleringswerken naar aanleiding van de renovatiewerken in de Katholieke
Centrumscholen Sint -Truiden (KCST)

ARON bvba
Archeologisch Projectbureau

Rapport 9

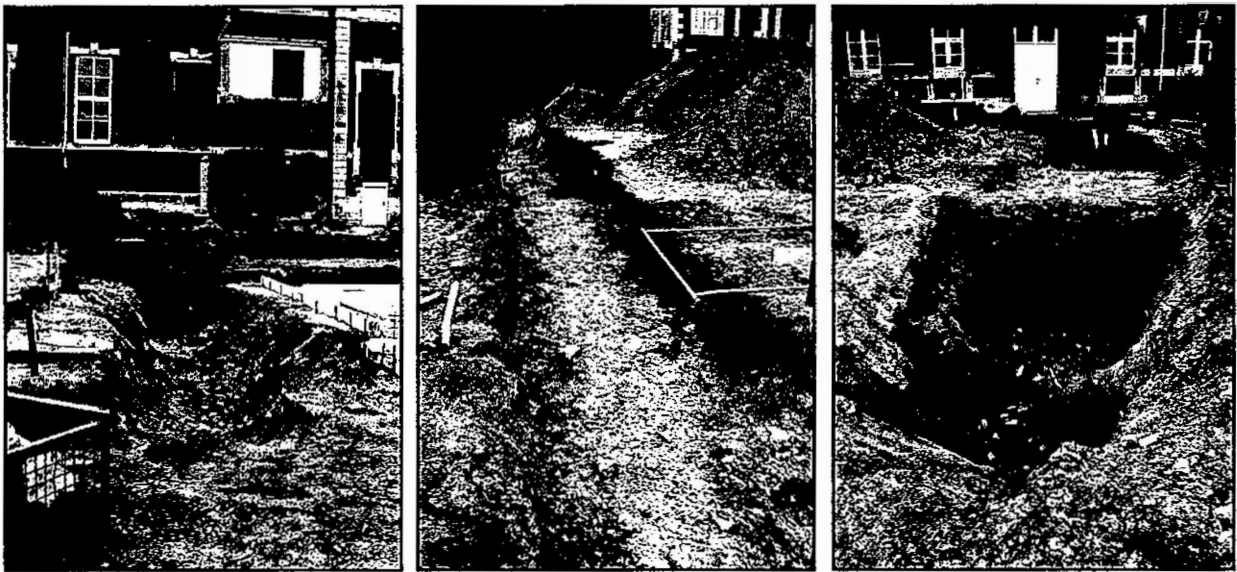
Sleuf 1, 2 en 3 voor de aanvang van het archeologisch onderzoek

Bij aanvang van het archeologisch onderzoek werd na een korte evaluatie van het terrein besloten om met drie werkputten te werken, sleuf 1, 2 en 3 genaamd. Sleuf 1 en 2 werden door de firma Dethier aangelegd om de afwateringsbuis te bevatten die vertrekt uit de waterpartij behorende tot de nieuwe tuinaanleg (zichtbaar rechts op de foto). Sleuf 1 liep parallel aan de oostzijde langs deze waterpartij. De sleuf was tot op zo'n 1.20 (diepste punt) machinaal verdiept en werd geleidelijk aan ondieper in zuidoostelijke richting. Bij het graven van de sleuf werden verschillende muren doorbroken en tot op het bodemniveau van de sleuf afgegraven. Ten oosten van sleuf 1, bijna in het oostprofiel, lag een diepte waterput (zichtbaar links op de foto). Deze was opgetrokken in recent metselwerk.

Sleuf 2 lag onder een hoek van 90 graden haaks op Sleuf 1. Ze werd aangelegd om het water verder af te voeren naar een rioleringsbuis die zo'n 40 meter verder het terrein doorkruist. Bij de aansluiting met sleuf 1 was sleuf 2 bij aankomst op het terrein maar zo'n 40 cm diep uitgegraven. De sleuf daalde in oostelijke richting mee met de helling van het terrein af.

Sleuf 3 liep opnieuw onder 90 graden haaks op sleuf 2. In sleuf 3 bevond zich onderin, op een diepte van bijna vier meter, de eerder vernoemde rioleringsbuis. Sleuf 3 lag bij aanvang van het onderzoek over een lengte van ongeveer 8 meter open. Om de rioleringsbuis op zo'n vier meter diepte te plaatsen moet deze sleuf oorspronkelijk echter doorheen het hele terrein tot tegen de gebouwen uitgegraven

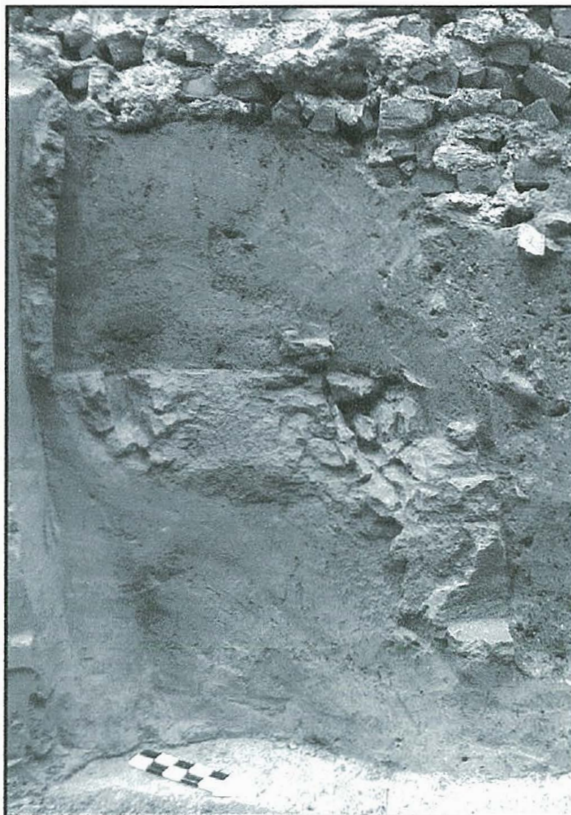
Oventje in het profiel van sleuf 3. Rechts na het verwijderen van muur S38 en het leegmaken van de ovenkamer.

Bij het schoonmaken van de westelijke sleufwand kwam een complexe stratigrafische situatie tevoorschijn. De oudste structuur was een oventje, opgebouwd uit leem. Dit oventje heeft voor het grootste gedeelte in sleuf 3 gelegen en werd bij het machinaal uitgraven en aanleggen van de rioleringsbuis reeds voor drie vierde weggegraven. Ongeveer een vierde deel bleef bewaard omdat het zich onder het massieve, gecementeerde fundament van muur S 38 bevond.

Het oventje werd ook in het verleden reeds beschadigd. Bij het graven van de funderingssleuf (S 42-45) van S 39 en 40 werden een deel van de koepel en vermoedelijk ook het stookkanaal weggegraven. Wat we in het profiel konden vaststellen was dus slechts een laatste restant van het oorspronkelijke oventje.

De oven bestond volledig uit gebakken leem. Horizontaal, ongeveer in het midden van het profiel bevond zich een vrij dikke ovenplaat. In deze plaat waren nog twee ovale holtes waar te nemen die door middel van een kanaaltje in verbinding gestaan hadden met het

heteluchtkanaal dat met de stookplaats verbonden geweest is. Op de ovenplaat lagen een tiental grote fragmenten van Romeinse dakpannen. Eén van deze fragmenten dekte een luchtkanaal af.

Rondom de oven, en vooral onder de plaat, rond het heteluchtkanaal, was de leem fel rood gekleurd. De oven is dus gebruikt.

Op de rand van de plaat, die in bovenaanzicht twee min of meer rechte zijdes vertoonde, was de ovenkoepel opgebouwd. Net zoals de rest van de structuur was deze uitgehaald in de leembodem, en vervolgens bezet met een wand die uit dezelfde leem bestond. In de wand waren onderaan nogingerindrukken van de bouwers te herkennen. De ovenkoepel was in tegenstelling tot de

verwachtingen niet half-sferisch. Van op de rechte achterzijde van de ovenplaat rees een rechte ovenwand omhoog. Van op de rechte zijkant van dezelfde plaat was een gebogen koepelwand geconstrueerd. De ovenruimte was dus half-tonvormig. De inhoud van de ovenruimte werd zorgvuldig doorzocht maar er werd niets aangetroffen dat ons iets zou kunnen vertellen over de functie van deze oven.

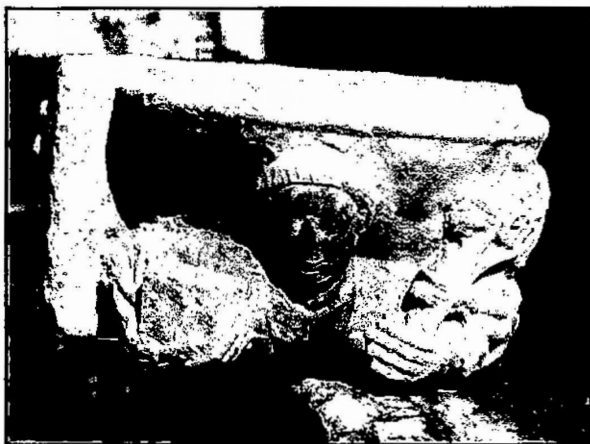
1. Kraagsteen 1, met de afbeelding van Sint Trudo

Afbeelding van een baardeloze figuur in vooraanzicht met benedictijner tonsuur en in eenvoudige koorkledij zonder kap. In de rechterhand houdt hij een boek dat met een riem wordt dichtgehouden, in de linkerhand een gotische kromstaf (met noppen op de buitenkant). De neus van de centrale figuur is afgebroken. De onderkant van het kapiteel toont de verderzetting van de staf en de pij, zonder verdere details. De steen vertoont ook in het gesculpteerde gedeelte enkele kleine holtes die met kalkmortel opgevuld waren.

De heilige Trudo werd altijd zonder mijter, baardloos en in eenvoudige kledij voorgesteld. Meestal ook met een kerkje op de arm, maar soms ook met een boek.

Het boek doet denken aan het koorgebed, maar ook aan de regel van Benedictus. Benedictus zelf echter wordt meestal met een baard en een monnikskap afgebeeld. De kromstaf is teken van het (herderlijke) gezag van de abt. De krul van de staf van de abt is naar buiten gekeerd, wat er op kan wijzen dat de hier afgebeelde abt op eigen domein is. Behalve Trudo en Benedictus dienen er zich hier niet veel kandidaten aan.

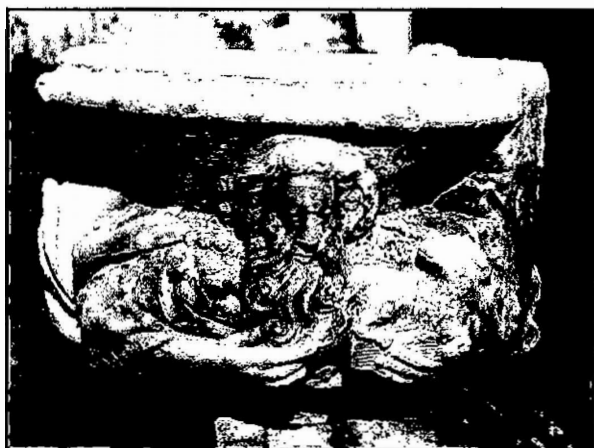
2. Kraagsteen met de afbeelding van Johannes de Doper

Afbeelding van een figuur met een weelderige en gekrulde haartooi en baard. Gekleed met een ruime effen mantel die met drie knopen op de rechterschouder is bevestigd. Ook de knoopsgaten zijn te zien. Met de rechterhand wijst hij naar het boek dat hij in de linkerhand houdt en naar het lam dat op het boek ligt. De half ontblote rechterarm komt uit een kleed met ruw oppervlak en franjes. Het lam ligt van de centrale figuur weg gericht, maar draait toch het hoofd naar de centrale figuur toe. De onderkant van het kapiteel geeft geen verdere details dan de golving van een ruwe mantel.

Het thema van dit kapiteel is duidelijk Sint-Jan de Doper, altijd voorgesteld als degene die naar het Lam wijst (Jo. 1, 35-36). Hij draagt een kamelenharen kleed (Mt. 3,4) Het boek verwijst naar de visioenen van Sint-Jan de evangelist op het eiland Patmos (Apoc. 5,1 tot 8,1) en de voltooiing der tijden.
